CORROXION
SOLUCIONES ANTICORROSIVAS

Tecnología en Refuerzo Estructural y Protección para tuberías

PermaWrap

Sistema de bobina rígida de 8 capas (estándar), precuradas para diámetros de tuberías de 4" a 60"

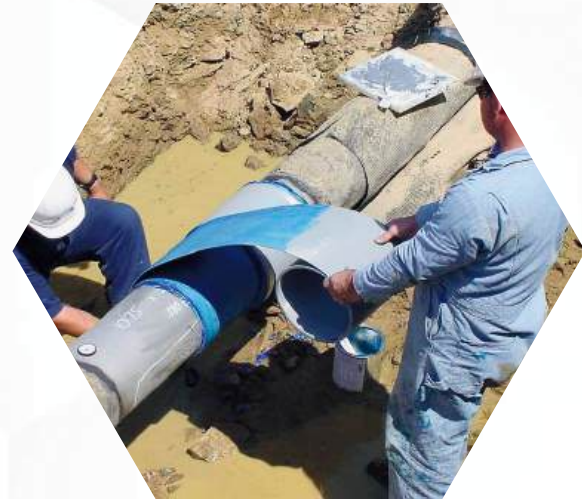
- ◆ Diseñado para ser detectable por MFL
- ◆ Capas entrelazadas mecánicamente
- ◆ 90.000 PSI - Resistencia a la tracción
- ◆ Aplicación en Frío
- ◆ Instalación de 30 minutos con 2 personas

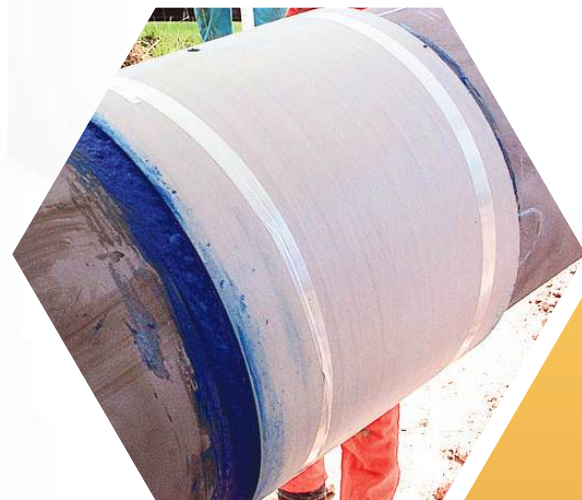
Único sistema detectable por MFL:

Permite ser identificado por herramientas inteligentes de detección de fallas sin necesidad de métodos adicionales.

Manga compuesta rígida y prefabricada:

Ofrece una solución estructural patentada con múltiples ventajas.

Tecnología patentada "diamond":

Proporciona un sistema de bloqueo mecánico que mejora la adhesión entre capas.

Elimina el efecto telescopio:

Permite una aplicación eficiente, incluso en inclinaciones o posiciones verticales.

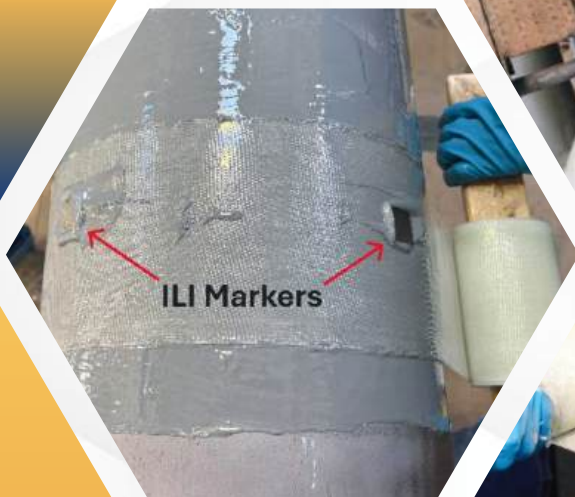
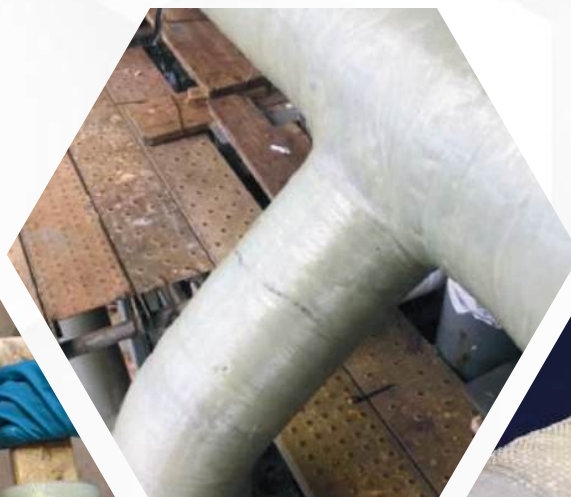
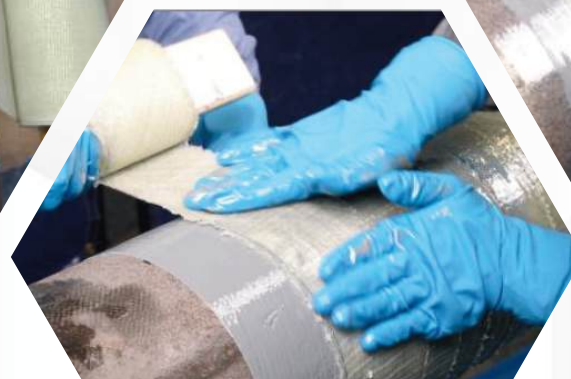
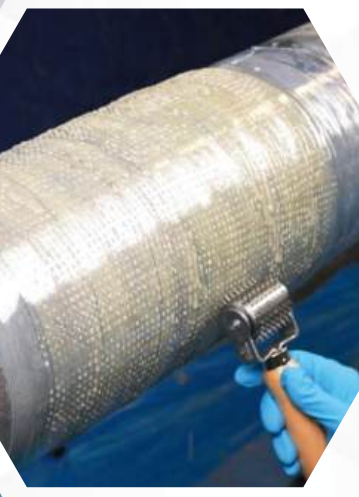
Envoltura de fibra de vidrio resistente a la tracción para el refuerzo estructural de defectos externos de tuberías.

Para reparar:

- ◆ Defectos de corrosión internos y externos
- ◆ Abolladuras y hendiduras
- ◆ Curvas, codos y tes
- ◆ Defectos con fugas como reparación temporal
- ◆ Corrosión en los soportes de las tuberías
- ◆ Tuberías verticales y horizontales
- ◆ Revestimiento marino
- ◆ Se aplica y cura bajo el agua.
